研修テーマ	市天然記念物慈眼寺シダレザクラ診断研修	参加者	埼玉支部 15名
講師	講師無し 慈眼寺住職および桜守の会代表	場所	坂戸市慈眼寺境内
資料	過年度樹木診断カルテの写し	記録	松本竹吾
目的	平成12年に診断・治療したシダレザクラの樹勢把握と治療方法等の検証 (平成16年に発刊した「樹木医治療カルテ」の改定版作成に伴う過去治療事例の検証)

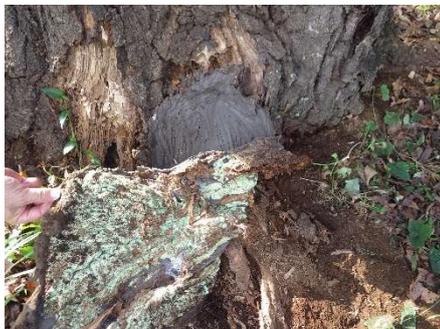
根元東腐朽部の状況  
(10月10日撮影)

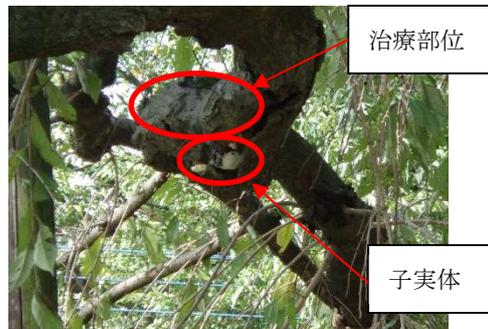
大枝の過去治療部と子実体発生状況  
(9月13日撮影)
