研修テーマ	「樹木診断事例のその後の検証(1)」(アカガシ)	参加者	埼玉支部 19名 他支部 1名(東京)
講師	野村 静男 樹木医	研修場所	埼玉県比企郡ときがわ町西平 (萩日吉神社)
研修資料	治療時の概要説明書	研修記録者	成山久広

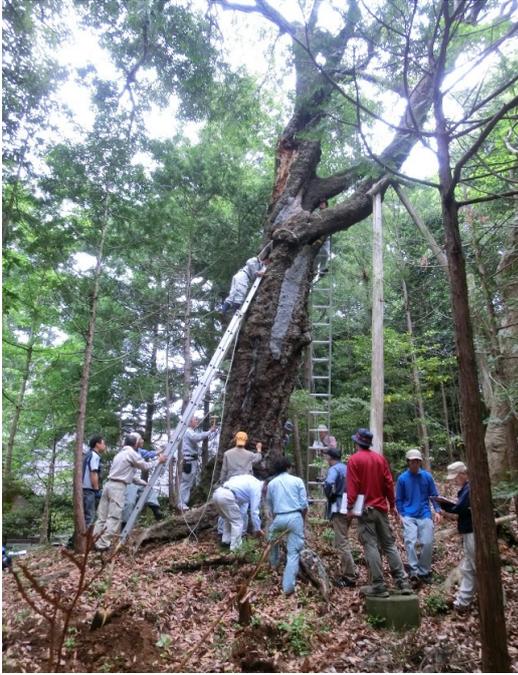
樹幹空洞部の点検を行う

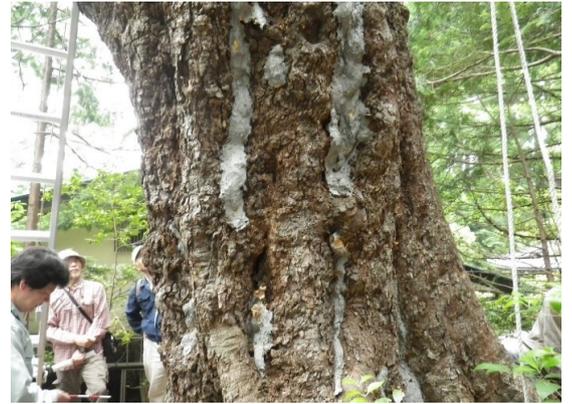
治療痕を剥離し効果の点検を行う

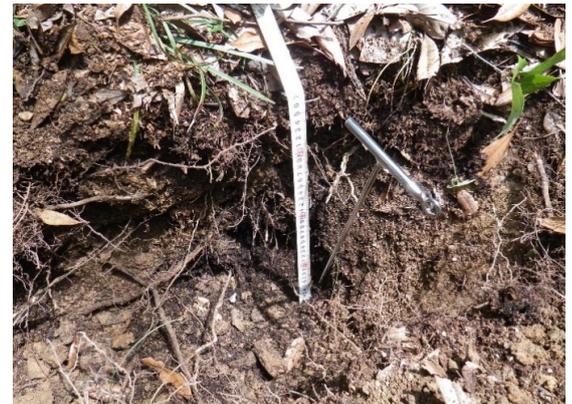
土壌改良部を掘削し根系の発達を確認する

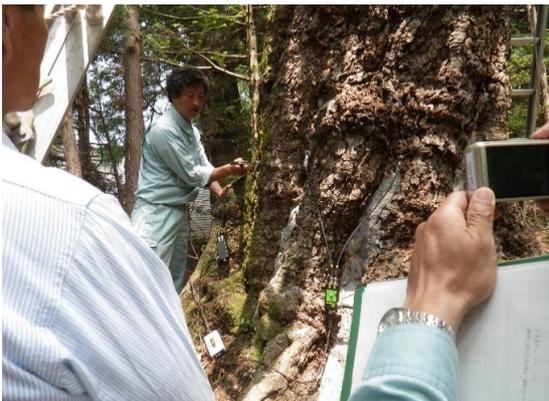
打撃型音波CT(ArborSonic3D)による測定

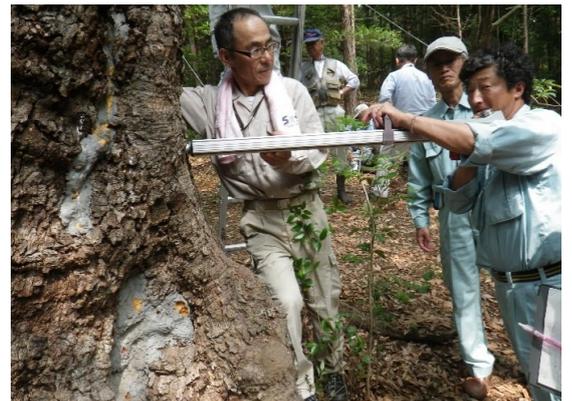
レジストグラフによる測定
